Grundwassersanierung mit Nano-Technologie

CKW-Schaden Bornheim-Roisdorf

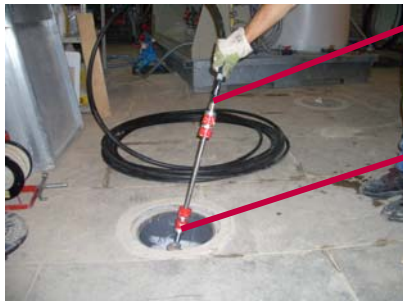
1. Schritt: Herstellen von Injektionspegeln

- Bohrloch herstellen
- Einbau von Manschettenrohren

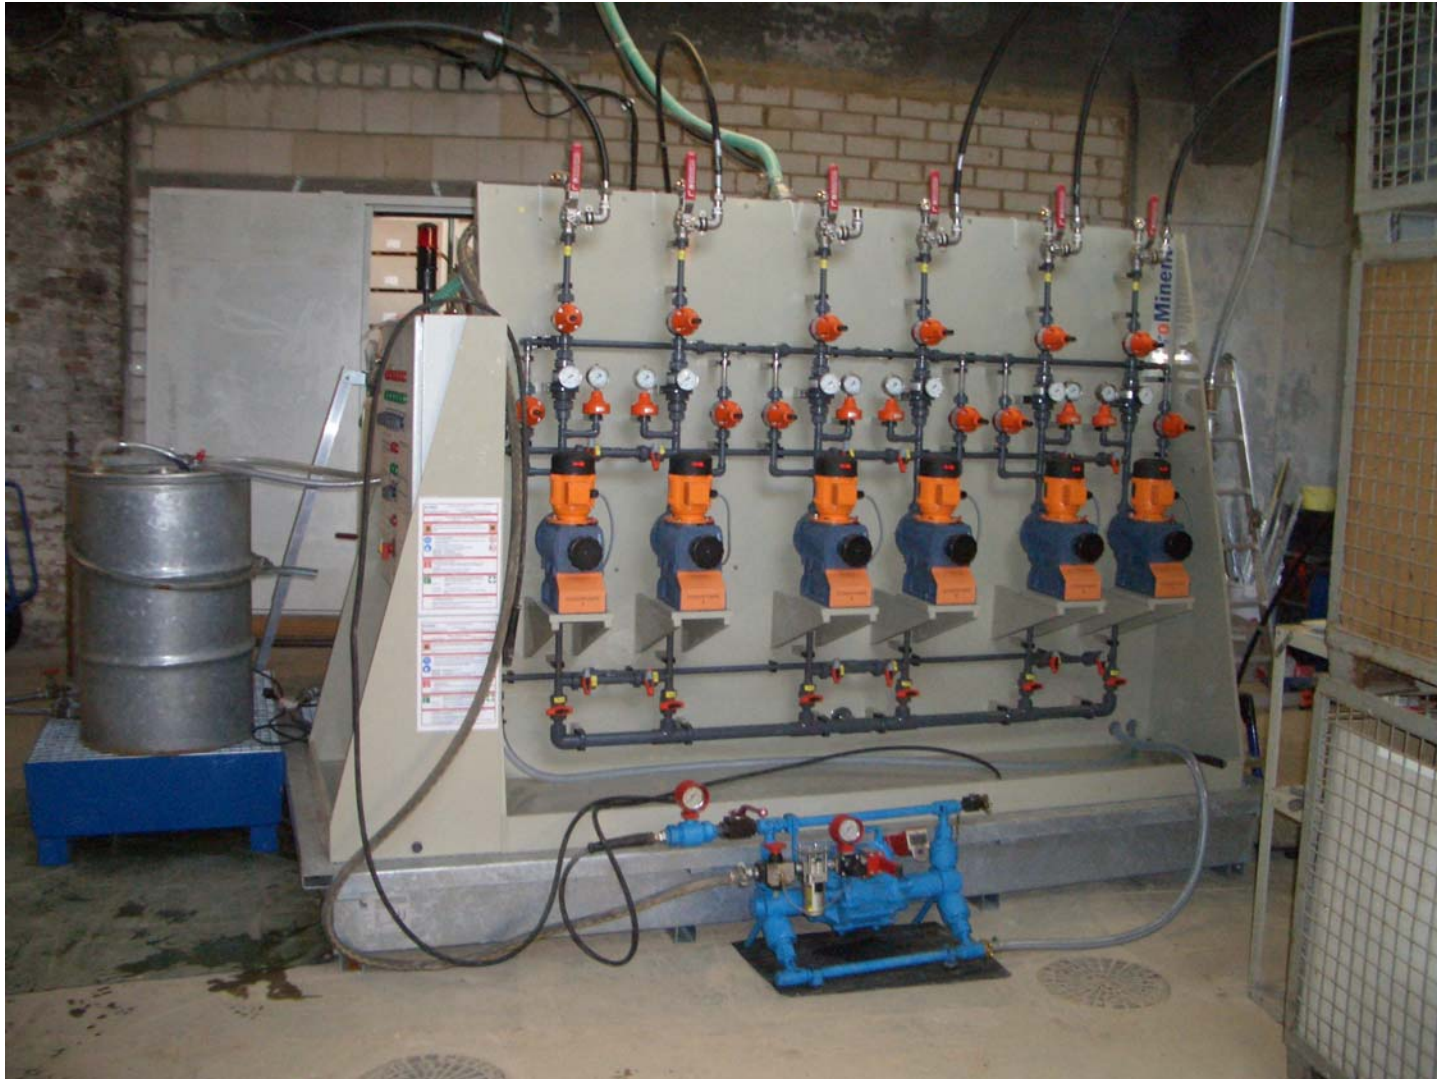
3. Schritt: Verpressen der Nano-Eisen Suspension in die Injektionspegel

- 10 Injektionspegel
- 18 Manschetten je Pegel
- Insgesamt 180 Injektionspunkte
- Insgesamt 3000 kg Eisen
- Injektion in 16 – 22m Tiefe
