Grundwassersanierung mit Nano-Technologie

CKW-Schaden Bornheim-Roisdorf

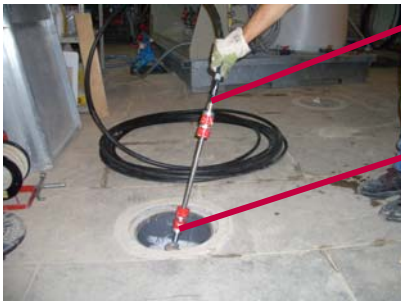
1. Schritt: Herstellen von Injektionspegeln

- Bohrloch herstellen
- Einbau von Manschettenrohren
